Moduł sterowania semaforami

Q2 2014

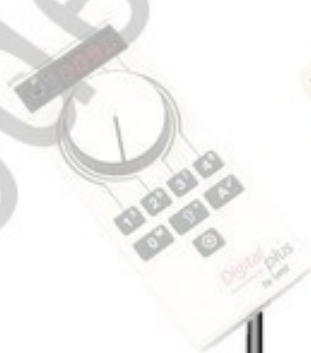
Lenz LH90 z firmware V3.2  
nie działa poprawnie z V3.5 i V3.6
